2016/1-2 *Castrum*

HATHÁZI GÁBOR – KOVÁCS GYÖNGYI

ÚJABB KUTATÁSOK A CSÓKAKŐI VÁRBAN

Az alsóvár régészeti kutatása (2014–2015)

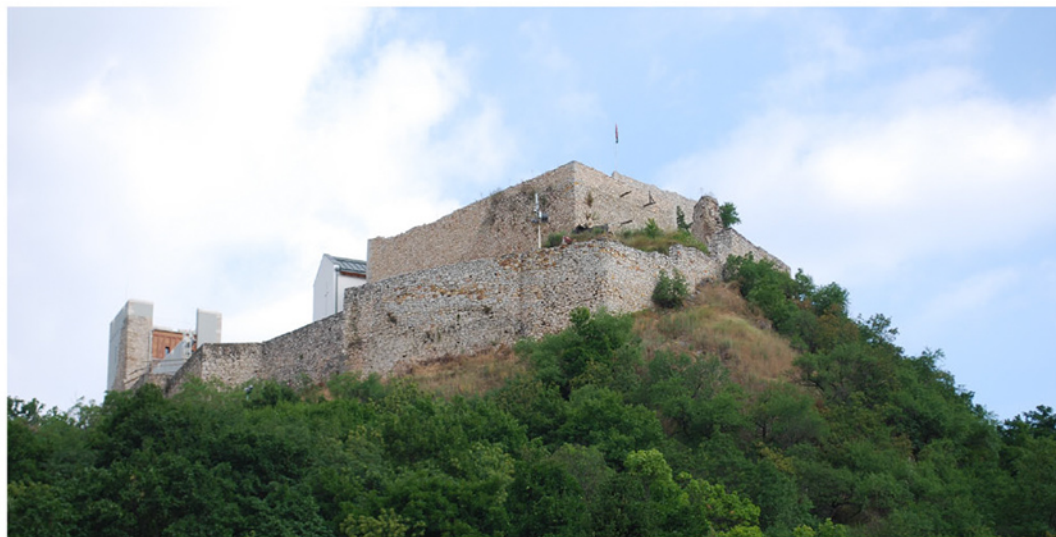
1. kép: A vár mai képe D felől

A Csákok által a Vértes oldalában épített csókakői vár Fejér megye egyetlen ma is álló 13. századi eredetű és a 17. század végéig folyamatosan használt sziklavára. A Székesfehérvár közelében fekvő, jelentős uradalommal rendelkező erősség középkori birtokosai között – a király mellett – olyan családokat találunk, mint a Rozgonyiak, Kani-zsaiak, Nádasdyak. A vár 1544-ben oszmán uralom alá került, mely – a 15 éves háború (1593–1606) egy-két évétől (1601–1602) eltekintve – 1687-ig tartott (1. kép).¹

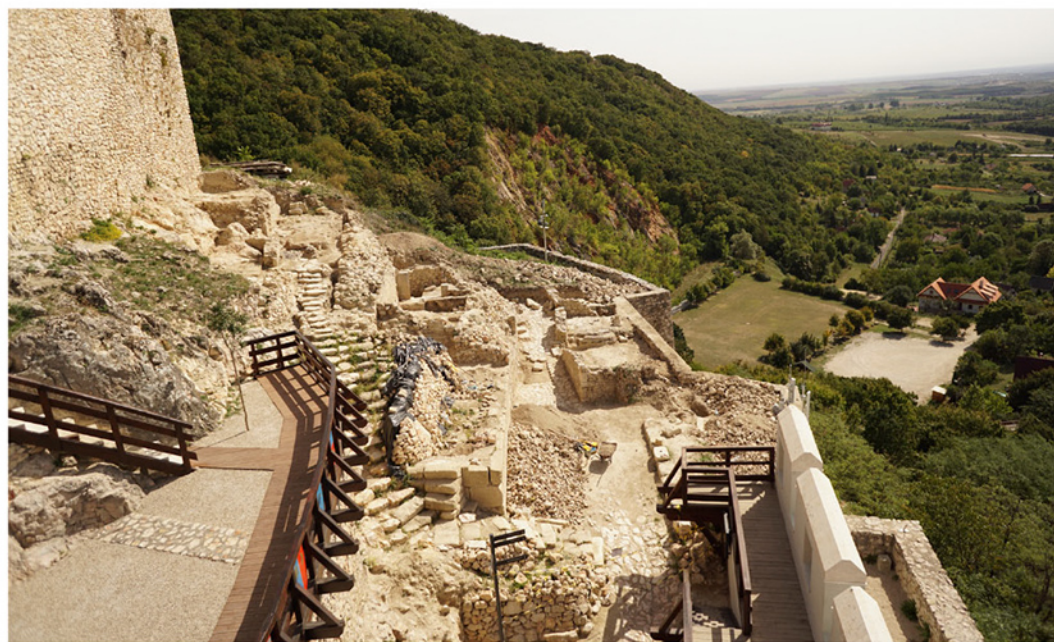
3b. kép: Az alsóvár 2014–15-ben feltárt része Ny felől, előtérben a dzsámi maradványai, háttérben a középkori falszoros török kori épületei

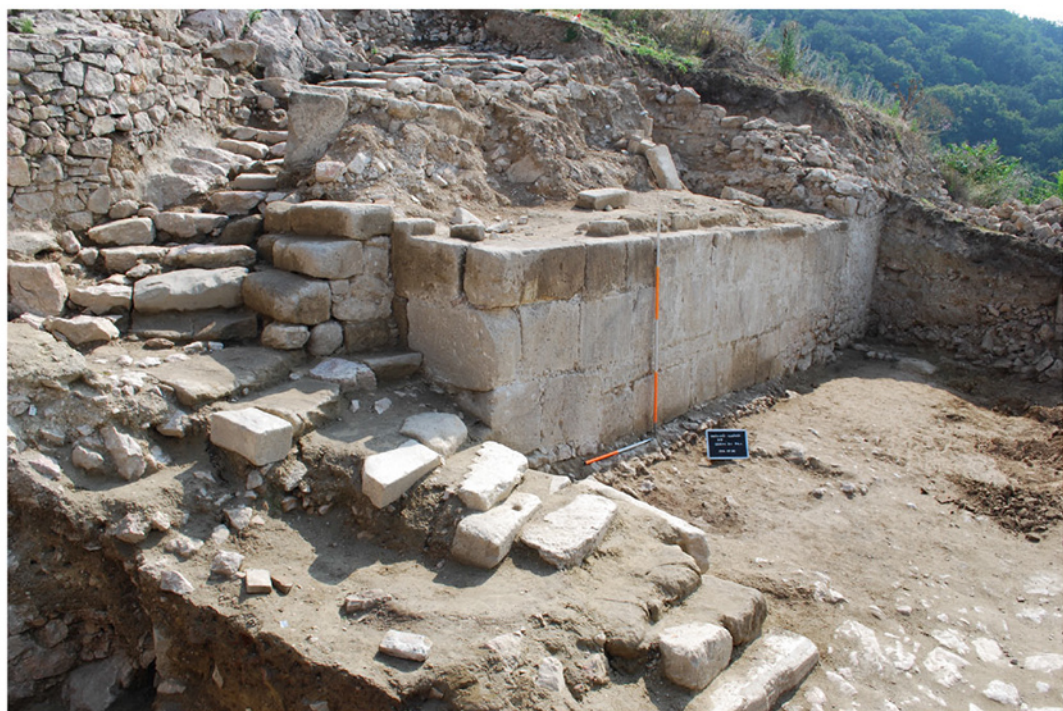
5a. kép: A dzsámi alépitménye bontás közben DNy felől

Az épület maradványai (5a–c. képek) az alsóvár belsejébe vezető falszoros – ezen a szakaszon folyamatosan követhető – É-i falának vonalában helyezkednek el. A K-i oldalával a középső sziklateraszhoz támaszkodó objektumot D-ről a 15. századi falszoros kisebb térré szélesedő útja, Ny-ról és É-ről a felső sziklateraszra felvezető lépcsősor határolja. A dzsámi tömbjét lényegében a 15. századi falszoros É-i falára „ültették” rá.

A falszoros e szakaszának iránya megfelelt a muszlim vallás követelményeinek: Mekka iránya Magyarországon DK. Viszonylagos épségben került napvilágra a *dzsámi alépitménye*. A 7,7 x 3 m alapterületű, 2 m magas alépitmény (lábazat) megépítése a 15. századi falszoros É-i falának jelentős visszabontásával és É felé való szélesítésével történt. A visszabontás után a középkori fal D-i és Ny-i síkja új homlokzati kiképzést, faragott kváderkö burkolatot kapott, a visszabontott középkori faltetőt és a török kori bővítést törtköves-kavicsos-habarszos kiegyenlítő feltöltéssel hozták azonos szintre, melyre habarszos- és agyagréteg formában járószint-ágyazatokat terítettek.

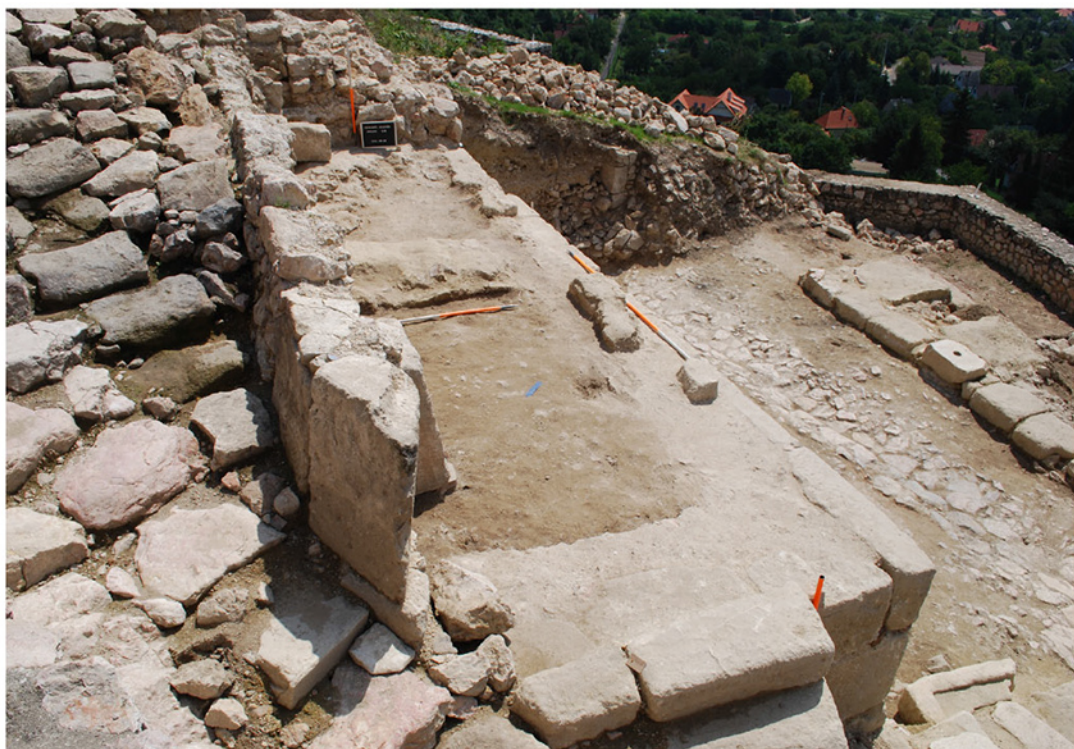
5b. kép: A dzsámi alépítménye ÉNy felől, a több periódusú lépcső részletével, háttérben a falszoros kövezete és a kerékvető kőszáv

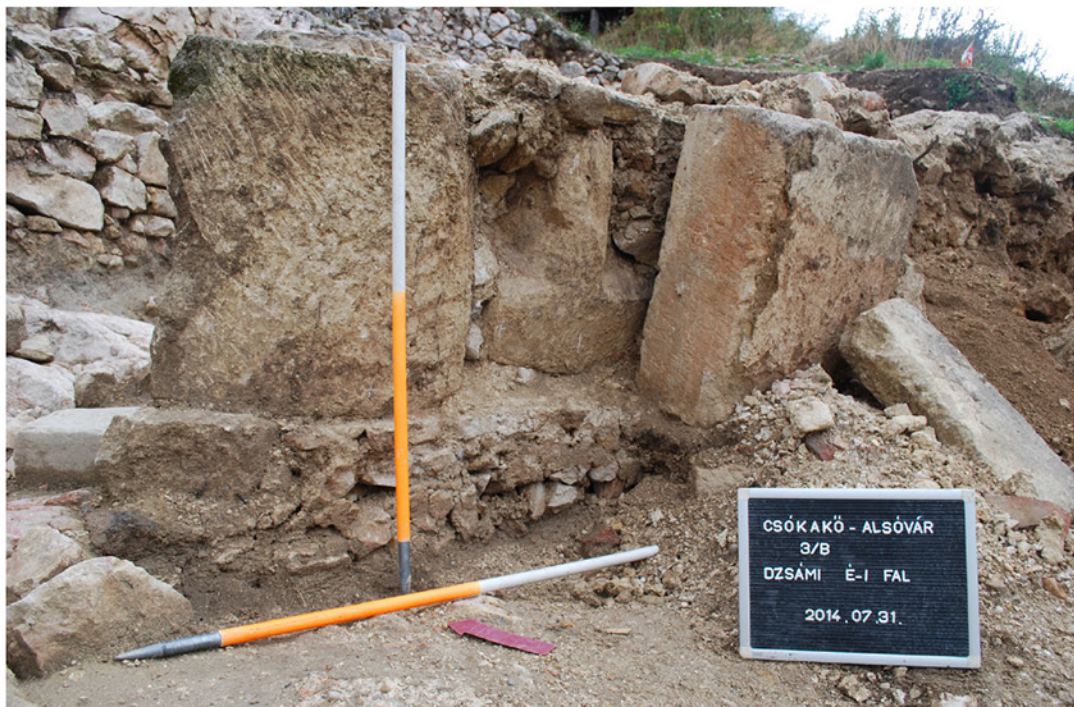
5c. kép: A dzsámi É-i fala, középkori kőfaragványokkal, bontás közben

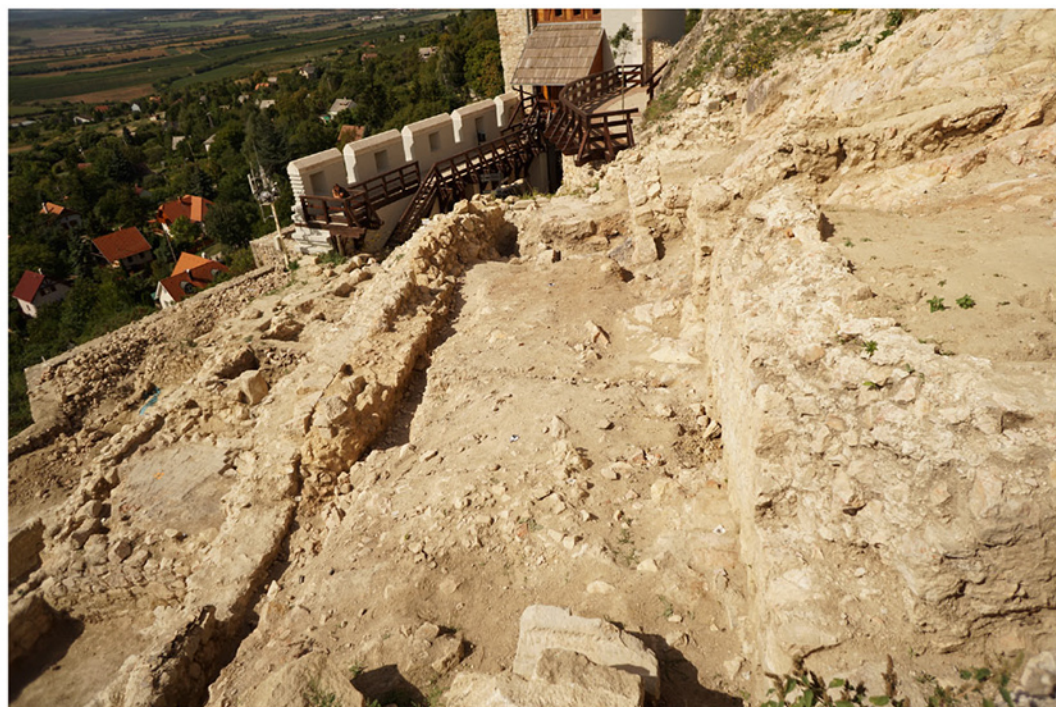
6. kép: A felső sziklaterasz. Az utca K felől, a törtköves-kavicsos járósínt-ágyazat, előtérben a K-i kőépület DK-i sarka

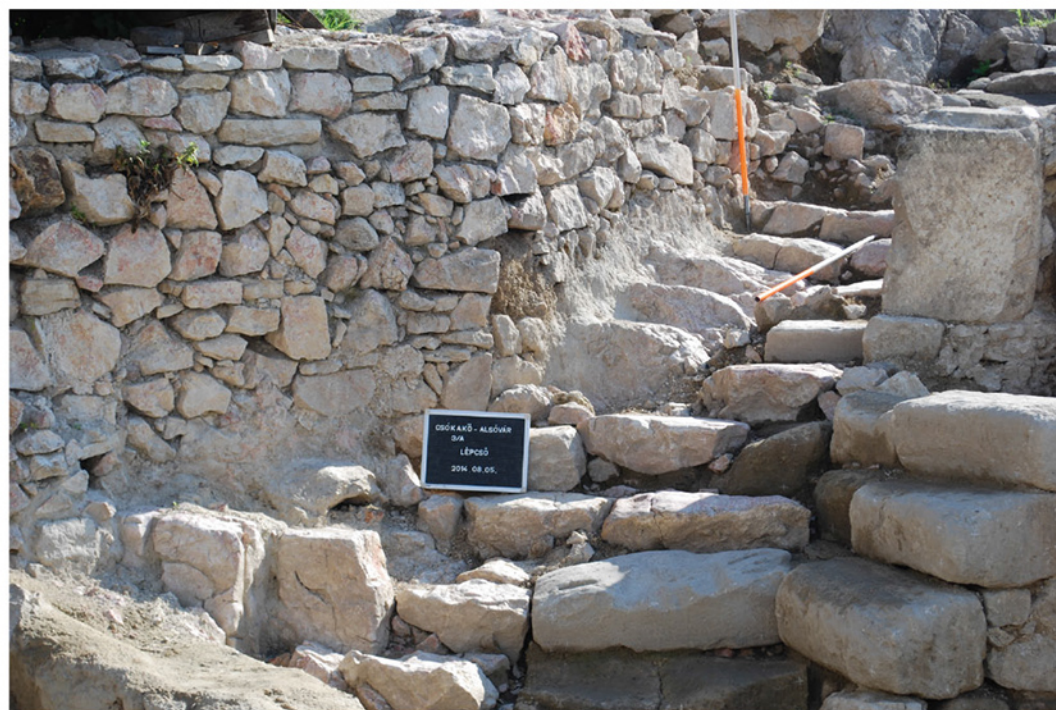
7. kép: A több periódusú lépcső részlete. A sziklába faragott 13. századi fokok, előtérben a dzsámi lépcsőjének részlete

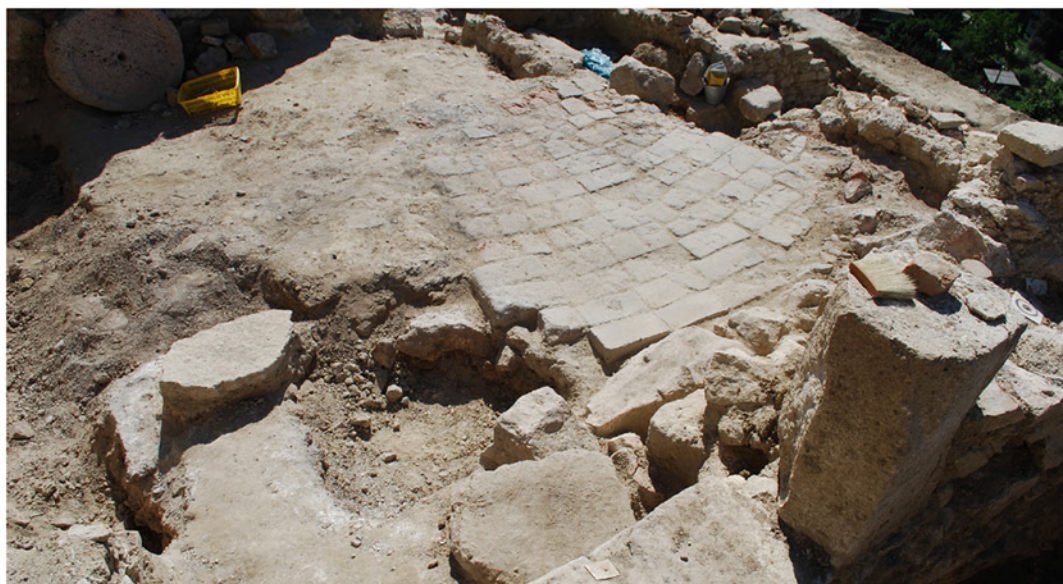
8. kép: 16. századi téglázott felszín (sütő-, tüzelőhely?) a középső sziklateraszon

A 15. századi épület belső kiosztásának megváltozására a 16. századból nincs adat. A használatnak is csak helyenként mutatkoznak jelei. Így egy *kiterjedtebb téglázott felszín* (8. kép), mely a rétegvizonyok alapján a 16. századra keltezhető, de ennél pontosabb időrendi elhelyezése – vagyis a Bakics-korszakhoz (1536–1544) vagy a korai török időszakhoz való sorolása – csak a leletanyag beható vizsgálata után dönthető el. A sarkain lekerekedő, keskeny és gyenge minőségű (csak a Ny-i és D-i szakaszon követhető) kőfallal keretezett téglakonstrukciót még értelmezzük, valószínűleg sütő-, tüzelőhely-felület lehetett (a D-i fal mentén égésnyomok és néhány kályhaszem-töredék, továbbá a közelben egy ép őrlőkö került elő a feltöltésből). Falszegélyének Ny-i szakaszát a már ismertetett habarcsos sziklasávra alapozták, D-i szakasza pedig „belevág” a 15. századi épület D-i főfalába (mely egyben a középkori falszoros É-i vonulata). Maga a téglázott felszín a murvás-kavicsos középkori szikla-kiegyengető ágyazaton nyugszik. A használatból *kivont építmény maradványaira fedő feltöltési réteg korai török* (16. század második fele). A réteg számos talpas tál töredékét is tartalmazó leletanyagából különleges ritkaságként emelendők ki egy hazai párhuzamokkal alig rendelkező, kívül-belül sgraffito díszes tál darabjai. A téglás felületet keretező fal visszabontott Ny-i szakasza mentén a 17. században egy kőkeretes ajtóval tagolt keresztfalat emeltek (9. kép).

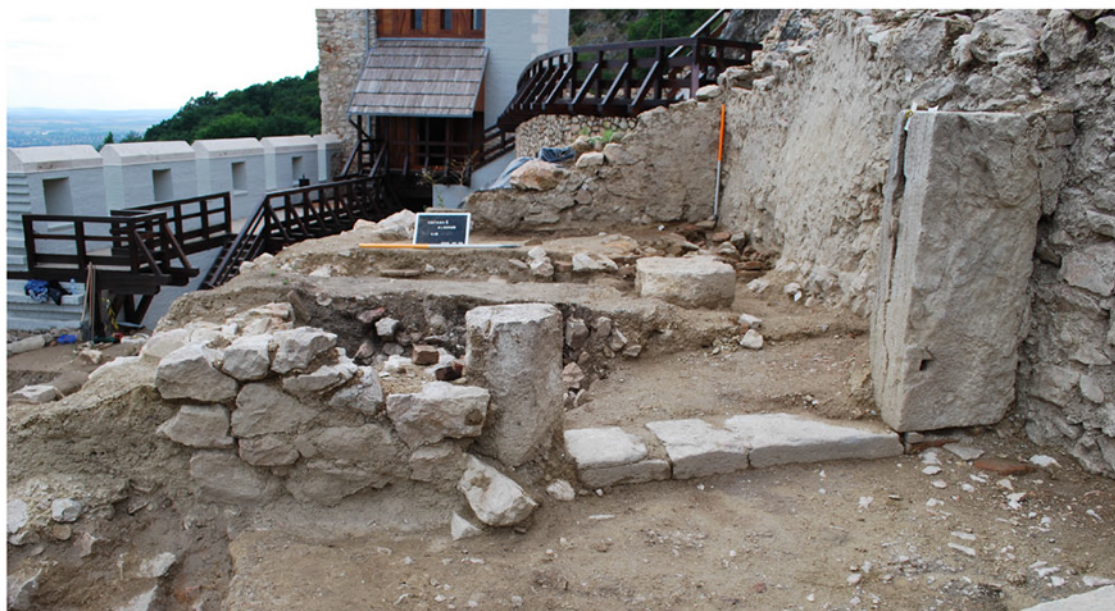
9. kép: A középső sziklaterasz török kori helyiségei. Kökeretes átjáró az ún. Ny-i és a középső helyiség között, 17. század első fele

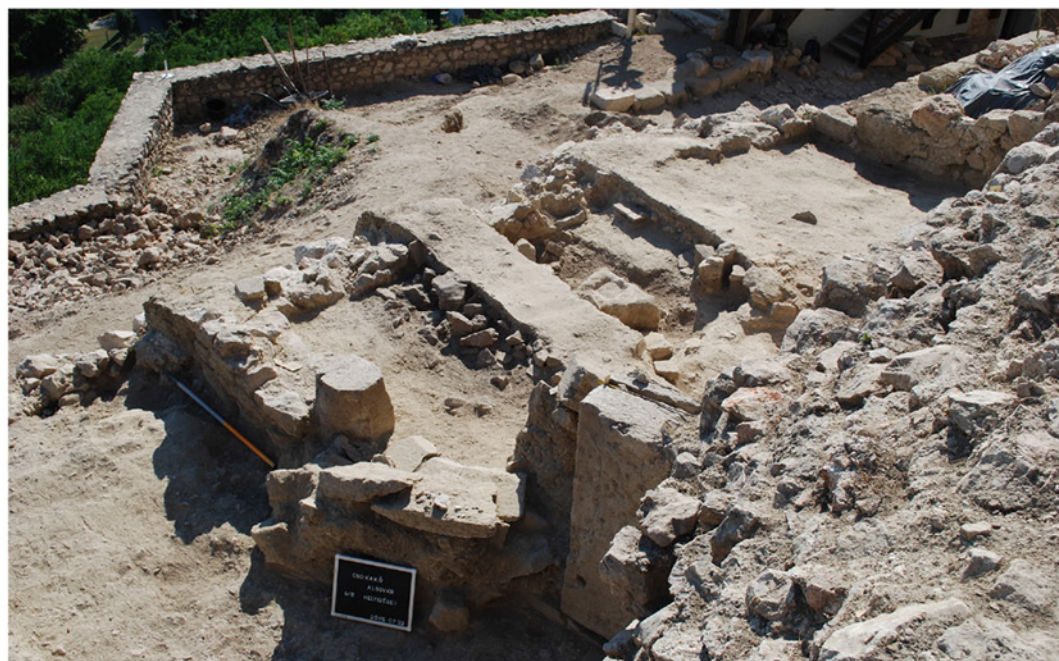
10. kép: A középső sziklaterasz török kori Ny-i helyisége, a középkori épület omladékát elplanírozó, ill. a visszabontott középkori támfalra ráfedő 17. századi agyagrétegekkel

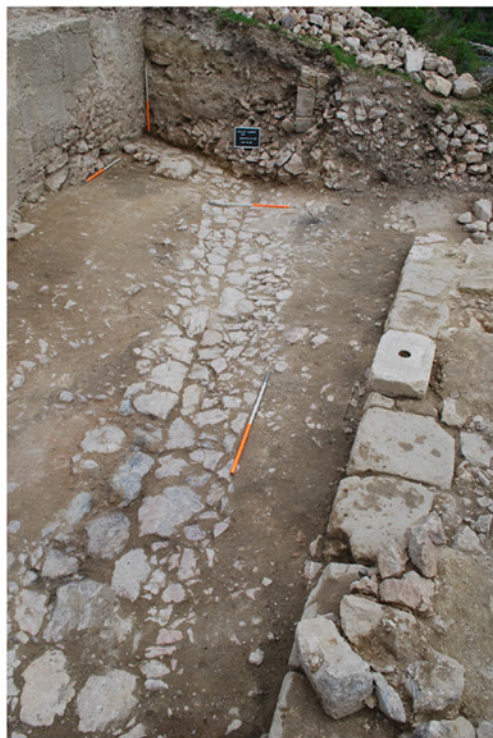
11. kép: A falszoros középkori kövezete, D-i szélén a török kori kerékvető kőszárával, a háttérben a 2015-ben kibontott Ny-i török kori épület ÉNy-i sarka

A falszoros 15. századi kövezete (11–12. képek) a 2014–2015-ben feltárt szakaszon is viszonylag jó állapotban maradt fenn, helyenként kőhiányos foltokkal. A dzsámi kisebb térré kiszélesedő D-i előterének kb. 2 m szélességű sávjában e középkori kövezetet – valószínűleg a muszlim imahely építése alkalmával – eltávolították.

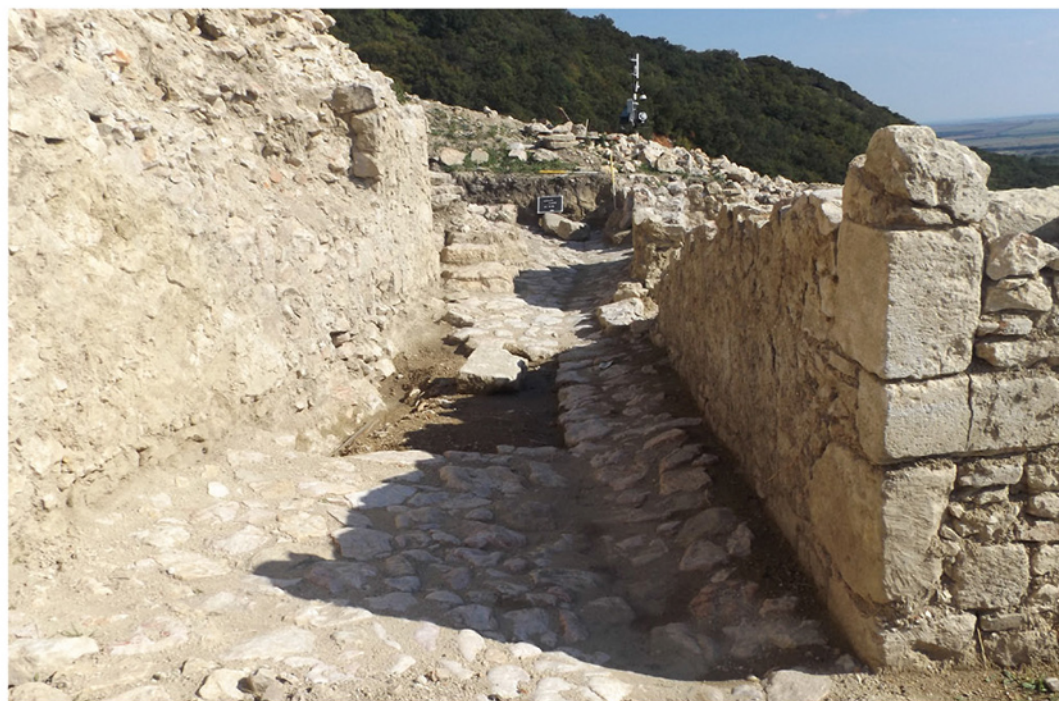
12. kép: A falszoros kibontva, előtérben a Ny-i török kori épület ÉNy-i sarka

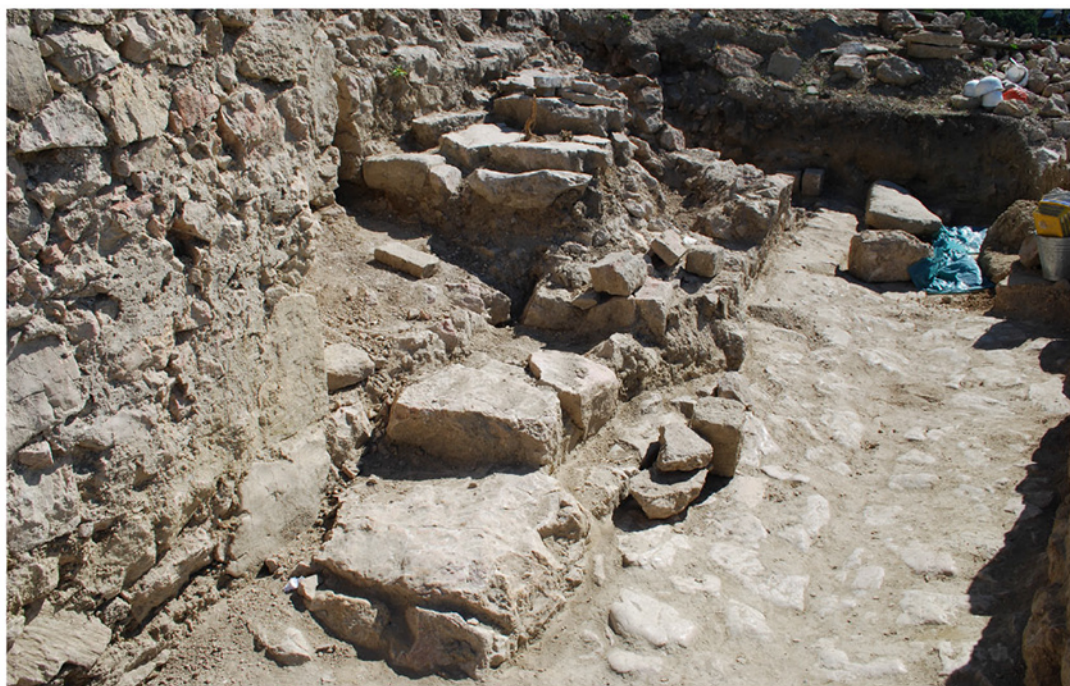
13. kép: A falszoros feltárt szakaszának K-i részén a középső teraszra felvezető török kori lépcső feltárás közben

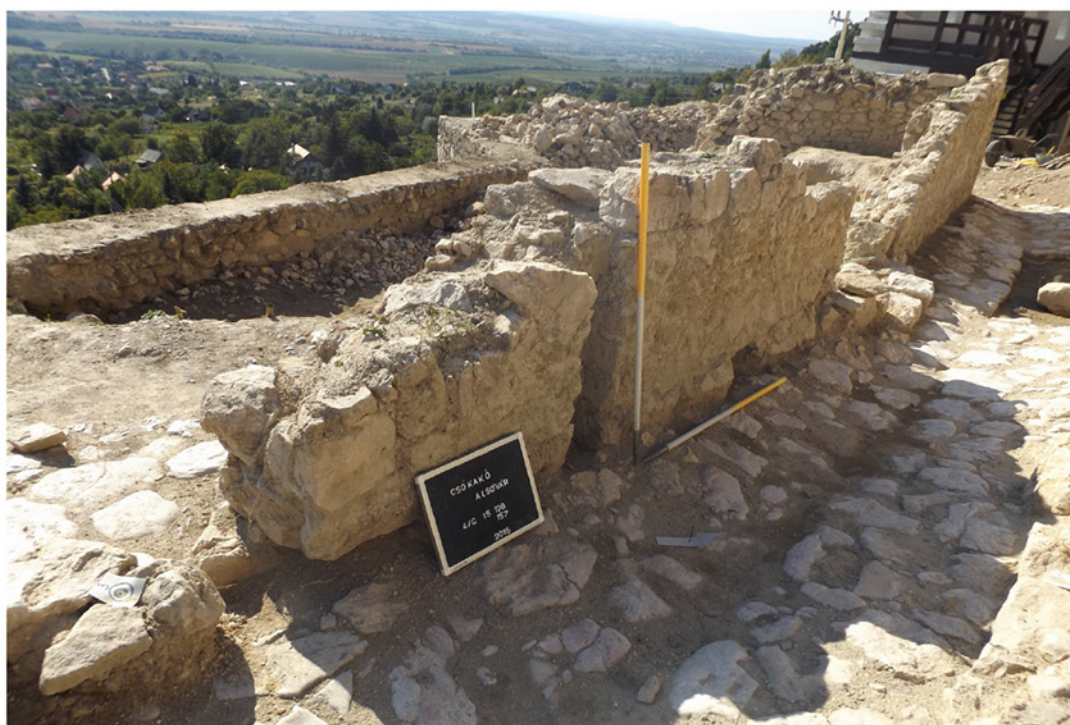
14. kép: A falszoros és a D-i főfalhoz támaszkodó török kori (17. századi) épületsor maradványai, az épületsor É-i fala ÉK felől

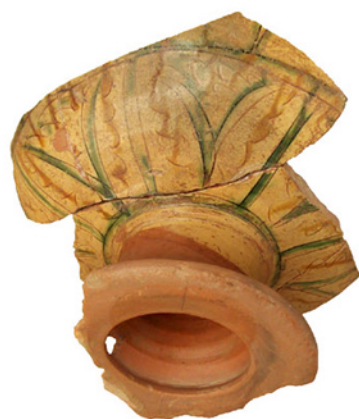
15. kép: Sgraffito díszes balkáni török talpas tál töredéke, 16. század második fele. Fotó: Ősi Sándor

Mindkét év igen gazdag török kori és kora újkori tárgyi emlékanyagot eredményezett, pénzek, mázas török talpastál-, kínai porcelán-, és festett fajansztöredékek, üveg karperecek, továbbá faragott fanyelű kés, sodronying-foszlány, bronz phalera, ágyú- és puskagolyók, mellettük írókás díszű tányér- és a fehér festésű motívumokkal díszített ún. tejesköcsög-töredékek említhetők. A 16. századi kívül-belül díszített balkáni török sgraffito díszes tál (15. kép) mellett érdekesebb darab egy ép örlőkő és egy faragott élő kőmozsár is.

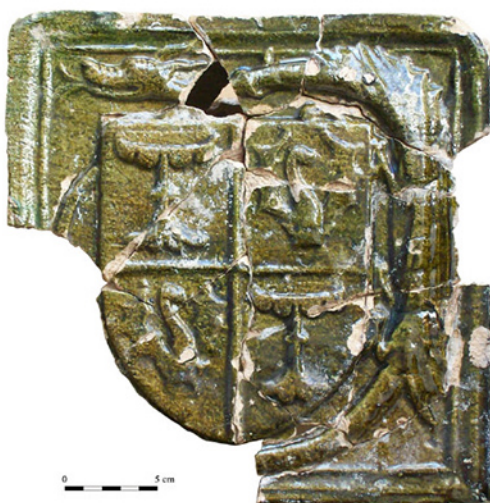
16. kép: A Sárkányrend jelvényével díszített Zsigmond kori kályhacsempe-töredék, 15. század első fele. Fotó: Ősi Sándor

A középkori anyagból kiemelendő egy – a felső teraszon, a 15. századi járósint-periódus szintjén kátyú feltöltésére elterített – késő Zsigmond kori kályhacsempe-együttes, melynek töredékei sorában – többek között – a Sárkányrend jelvényével díszített darabok is előkerültek (16. kép).¹³ A kályha pusztulása esetleg összefüggésbe hozható a felsővár D-i frontján feltárt Zsigmond kori épületnek az 1440-es években bekövetkezett pusztulásával,¹⁴ anyaga ekkor másodlagosan került az alsóvárba. Végül a korábbi évekhez hasonlóan nagy mennyiségben bukkantak elő – nemcsak másodlagosan beépítve, hanem az omladékból is – középkori kőtagozatok.
